Service Information

Ladestation blockiert R38Li – R80Li

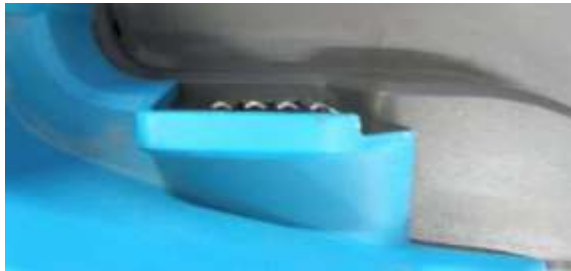
i.O.

Ladebleche sind von oben sichtbar

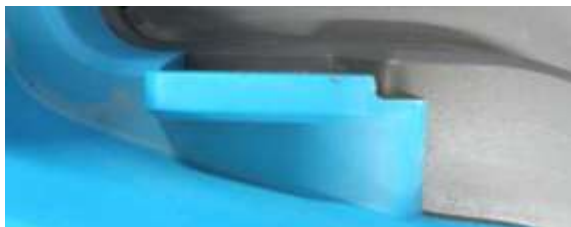
Nicht i.O.

Die Ladebleche der Ladestation haben sich mit der Zeit nach außen (vom Mäher weg) gebogen.

Ladebleche von oben nicht sichtbar

Die Ladebleche wie beschrieben überprüfen und gegebenenfalls wieder zurechtbiegen!
